マイクロコントローラ技術情報

技術通知 78K0 統合デバッガ ID78K0-QB 使用制限事項の件		発行番号	ZMT-F35-11-0003号	1/2
		発行日	2011年4月19日	
		発行部門	ルネサス エレクトロニクス株式会社 MCU 事業本部 ソフトウェア統括部 MCU ツール技術部	
文書分類	○ 使用制限事項	バージョンアップ	ドキュメント誤記訂正 (正誤表)	その他
関連資料	ID78K0-QB Ver. 3.10 統合デバッガ 操作編		資料番号 : U19611JJ1V0UM00

ID78K0-QB 使用制限事項一覧

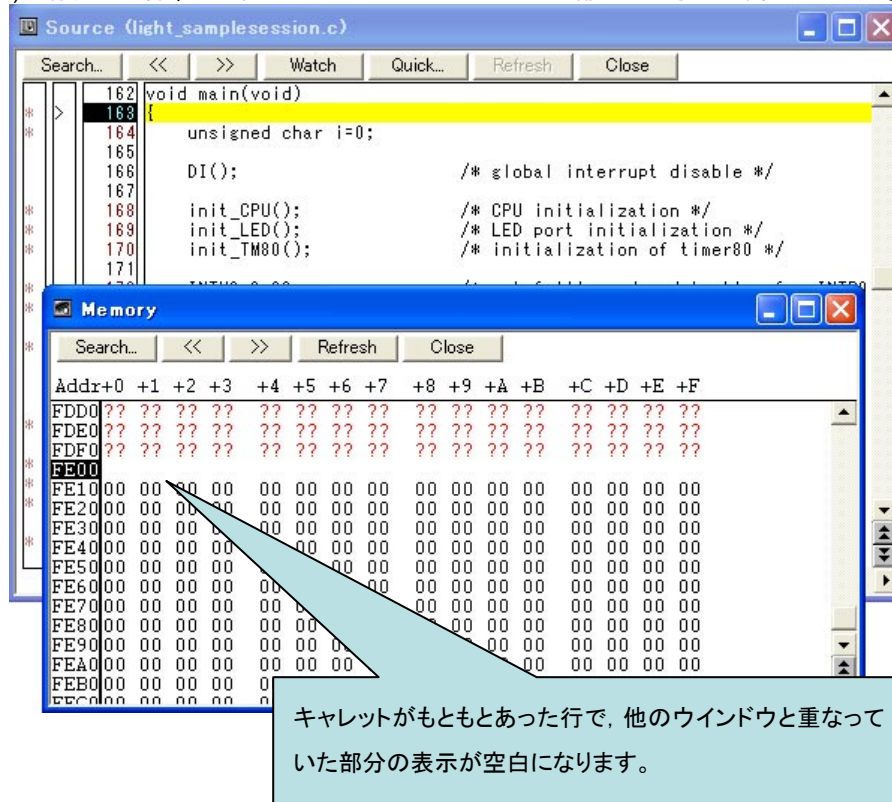
No.6 再描画が正しく行われない場合がある制限 <共通>

【内 容】メモリ・ウィンドウと他のウィンドウが重なっていて、前面にメモリ・ウィンドウが配置されている状態から、一度他の重なっているウィンドウをクリックして前面に配置し、再度メモリ・ウィンドウをクリックして前面に配置すると、メモリ・ウィンドウの表示の一部が空白になります。 caret(文字の入力位置を示すポインタ)が存在した行、かつ他のウィンドウと重なっていた部分の表示が空白になります。

【回避策】空白になった部分の表示は[Refresh] ボタンを押すか、消えている行を再度クリックすることで元の表示に戻ります。

【改善案】検討中です。

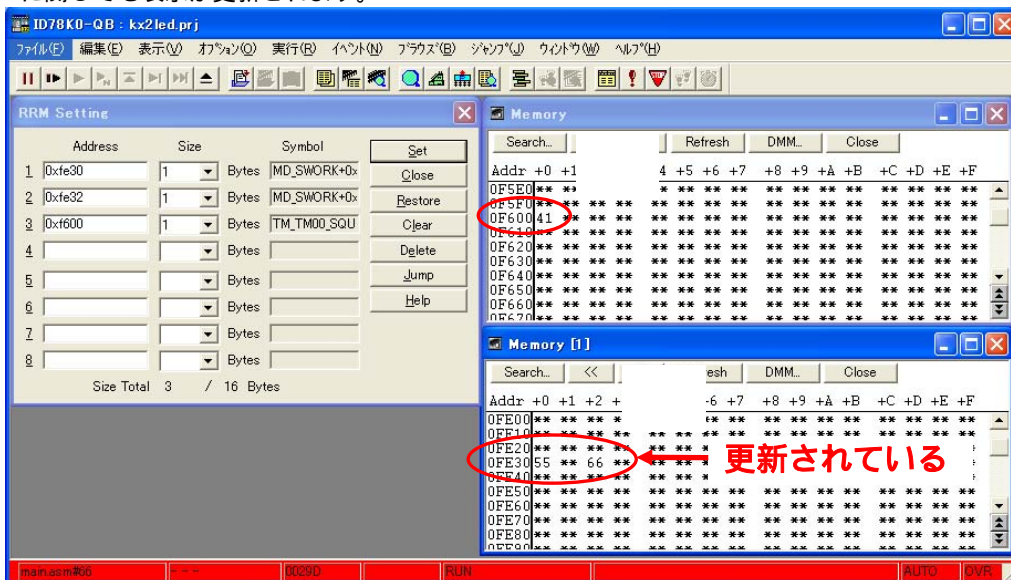
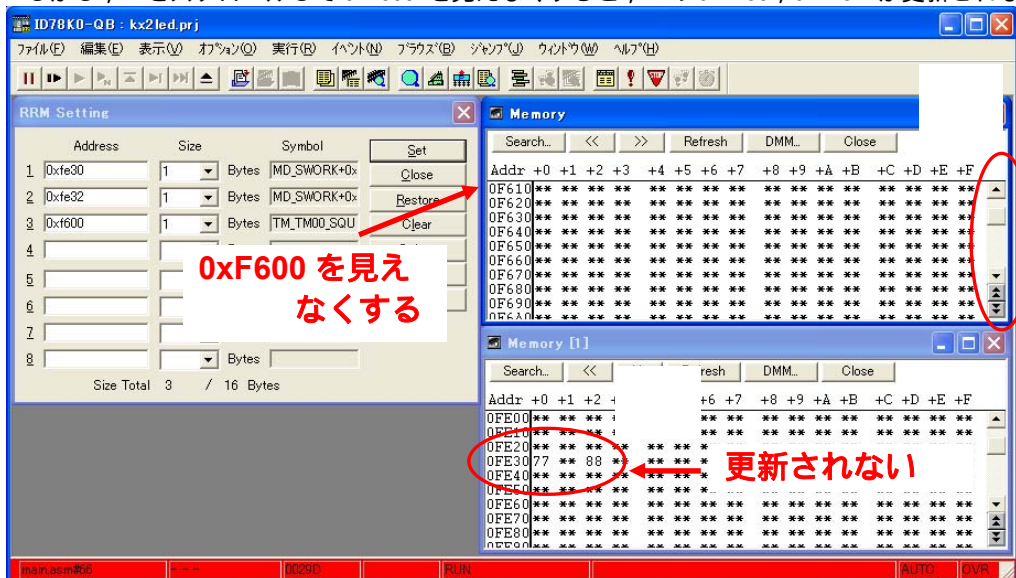
No.53 疑似 RRM 使用時における制限 <MINICUBE, MINICUBE2>

【内 容】疑似 RRM を複数設定した場合、メモリ・ウインドウやウォッチ・ウインドウにて RRM 設定した最小アドレスを表示しておかないと、RRM 設定した他のアドレスが更新されません。

RRM 設定したアドレスの中で最小アドレスである 0xF600 をにて表示させておけば にある 0xFE30, 0xFE32 に関しても表示が更新されます。

しかし、をスクロールして 0xF600 を見えなくすると、の 0xFE30, 0xFE32 が更新されなくなります。

【回避策】メモリ・ウインドウを複数表示させたり、ウォッチ・ウインドウで最小アドレスを常時見えるようにしてください。

【改善案】V3.10 で修正しました。

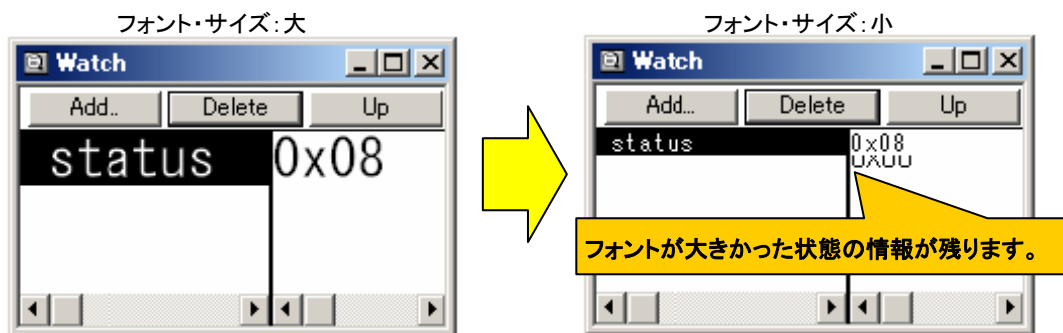
【内 容】ウォッチ・ウインドウ、およびローカル変数ウインドウのフォント・サイズは[オプション]メニューにある[デバッグ・オプション]内の[Font]エリアで指定できますが、フォント・サイズを小さくした場合、フォントが大きかった状態の情報が残ります。

(下図はウォッチ・ウインドウの例)

【回避策】どちらのウインドウの場合でも、ウインドウを一度最小化して、元のサイズに戻してください。もしくは、ウインドウを一度閉じてから、再度開いてください。

【改善案】検討中です。

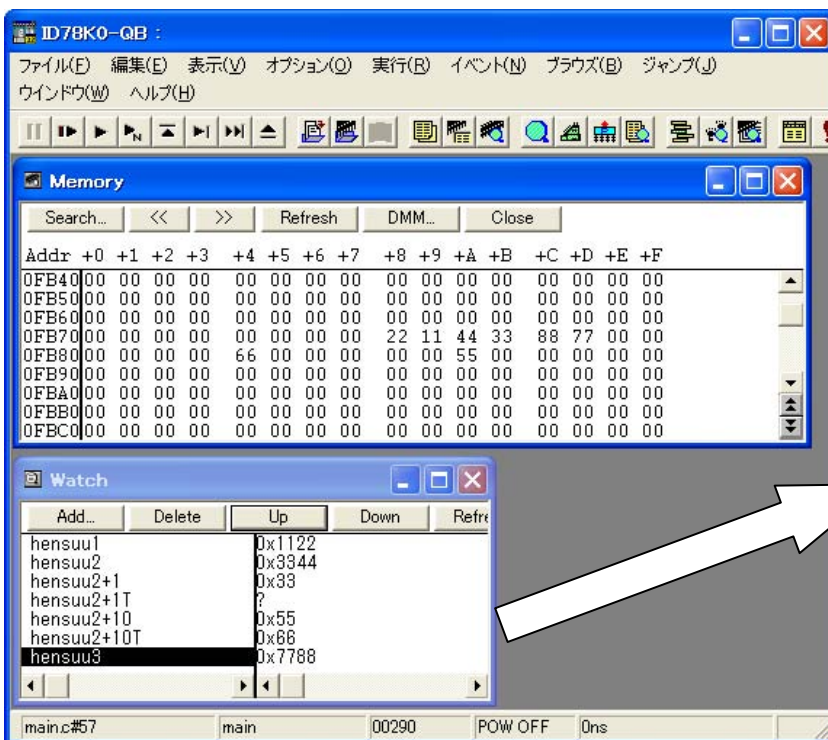
よって、“1T~9T”を使用したアドレス指定は、アドレスが不正になります。

例 Watch ウィンドウで“1T”を使用した場合

変数名	対応アドレス
hensuu1	:FB78,FB79
hensuu2	:FB7A,FB7B
hensuu2+1	:FB7B
hensuu2+1T	: アドレスが不正
hensuu2+10	:FB8A
hensuu2+10T	:FB84
hensuu3	:FB7C,FB7D

【回避策】“0T~9T”は、使用せず“0~9”を使用して下さい。
