USBブート用ドライバ誤認識後の ドライバ更新方法

ルネサス システムデザイン株式会社
ツールビジネス事業部 ツール技術部

2015/05/15 Rev. 2.00

R20UT0648JJ0200

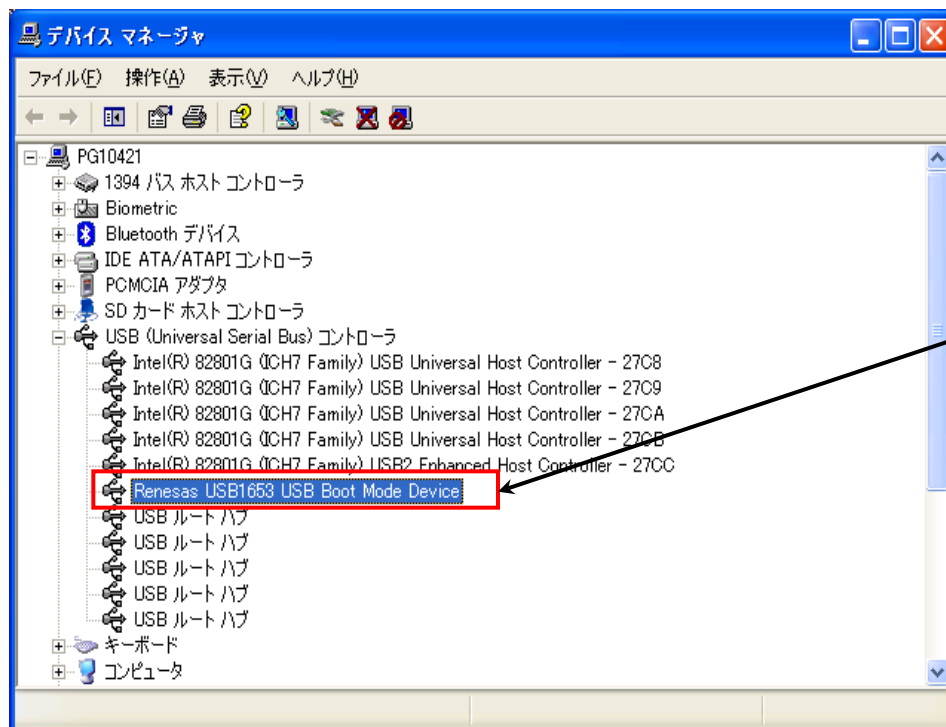
誤認識している時は、以下のような状態となります。

USBドライバがこのように認識している場合

フラッシュ開発ツールキットは、USBドライバを認識しない。
