瑞萨半导体（北京）有限公司  
土壤环境自行监测方案

委托单位： 瑞萨半导体（北京）有限公司  
承担单位： 致环优创（北京）检测技术有限公司

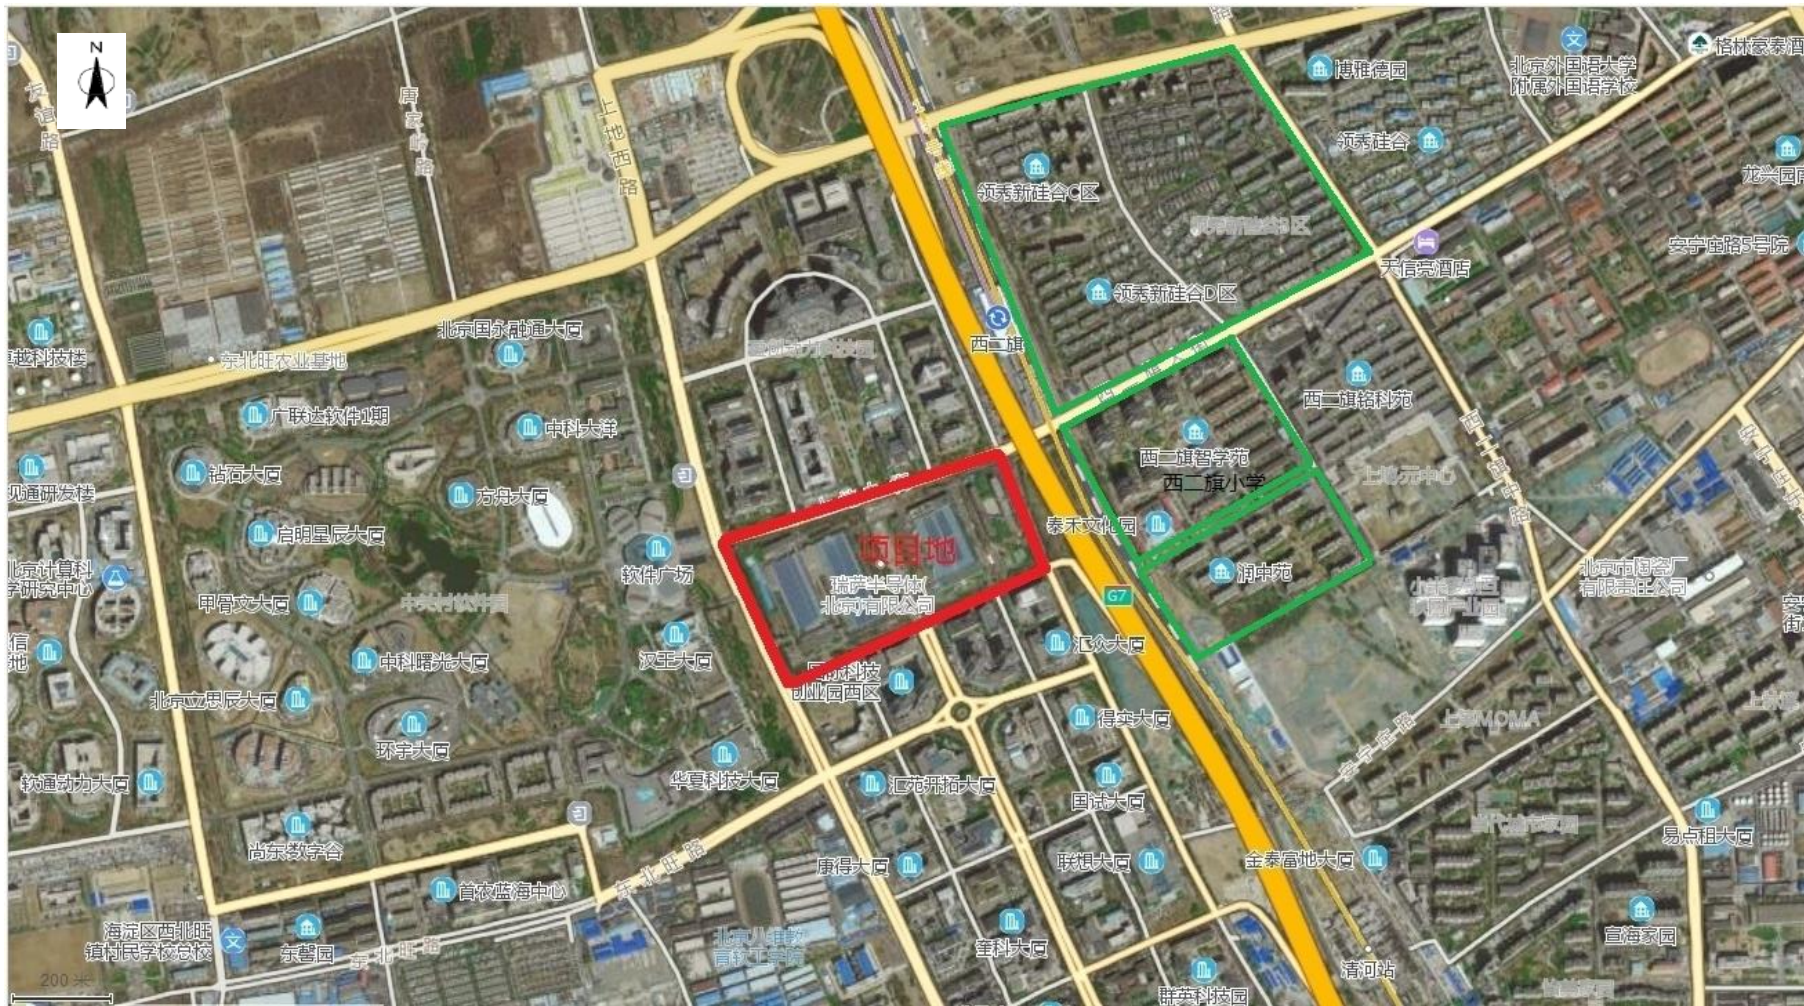
图 9 场地周边敏感点分布图

瑞萨半导体（北京）有限公司厂区北临上地九街、南邻上地八街、东临上地东路、西邻上地西路。项目敏感目标主要为厂区内倒班宿舍和厂区周边 500m 范围内的住宅区、学校。本项目具体敏感目标受体详见下表 6，周围 500m 环境概况图见图 9。

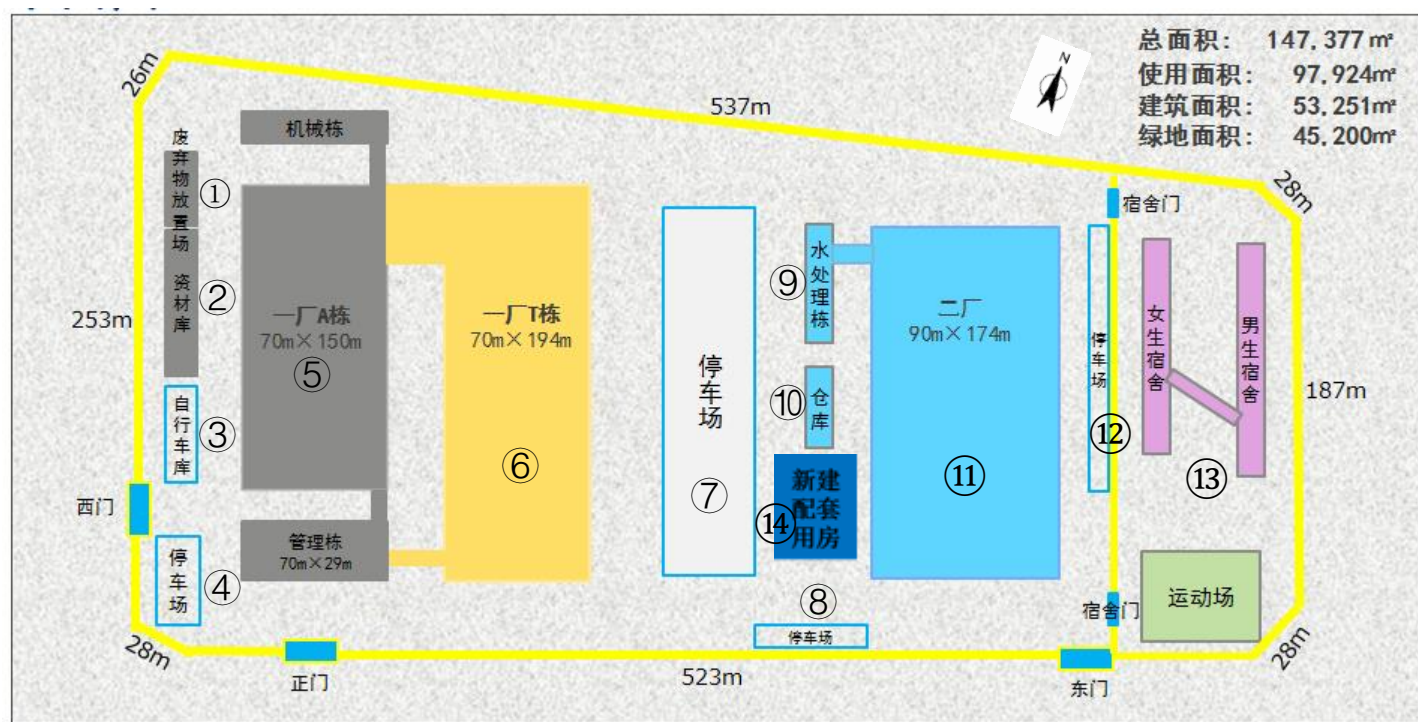
图 10 厂区区域识别

根据资料总结和现场踏勘结果，厂区内现状主要存在 14 个区域，见图 10、表 8:

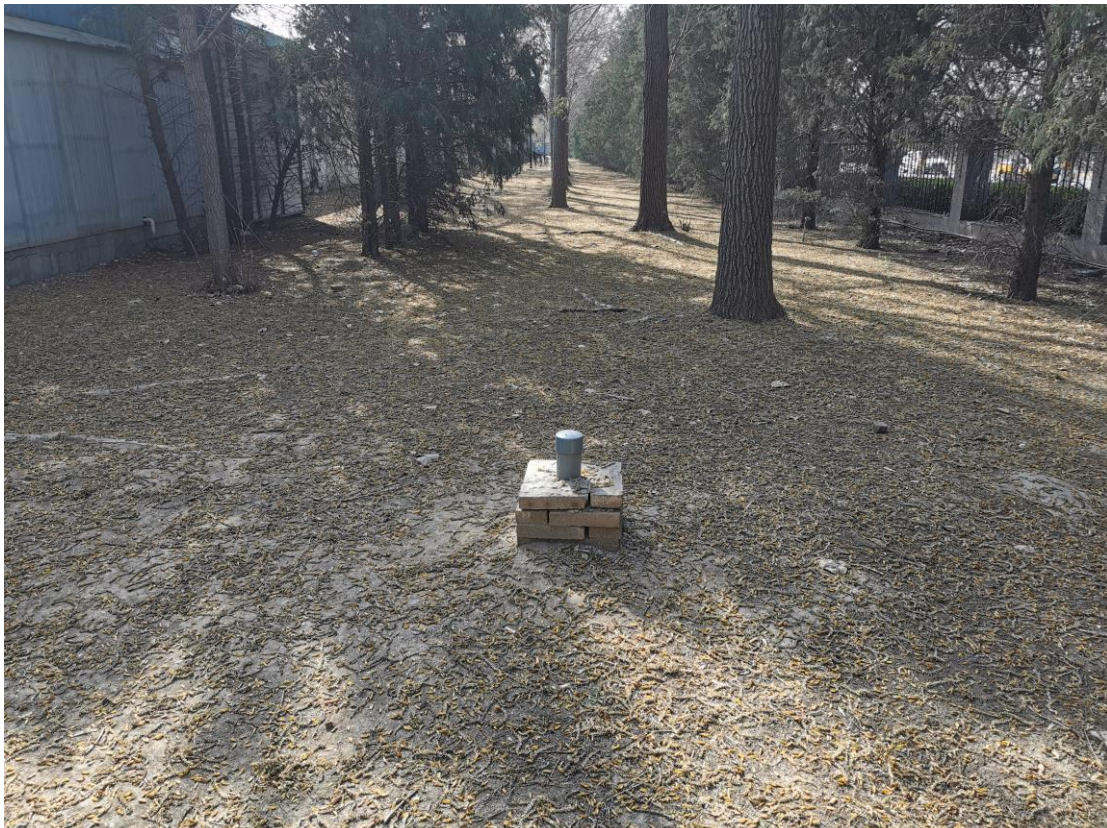
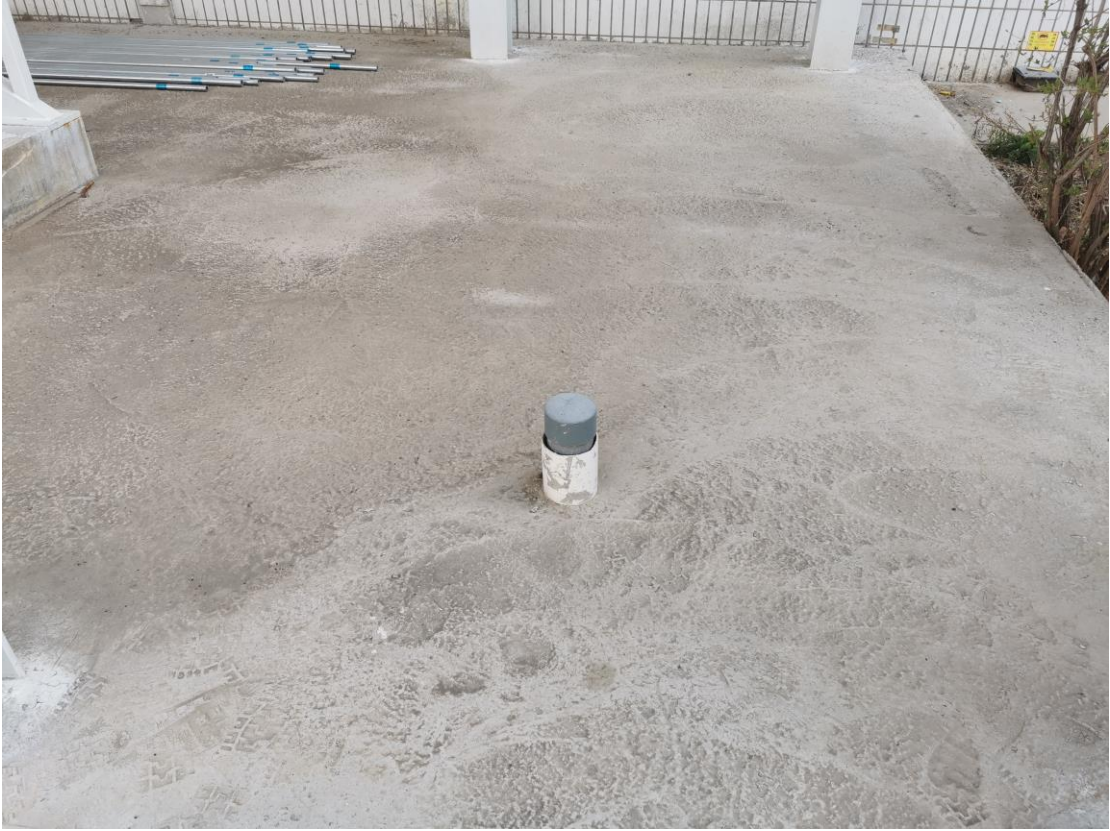
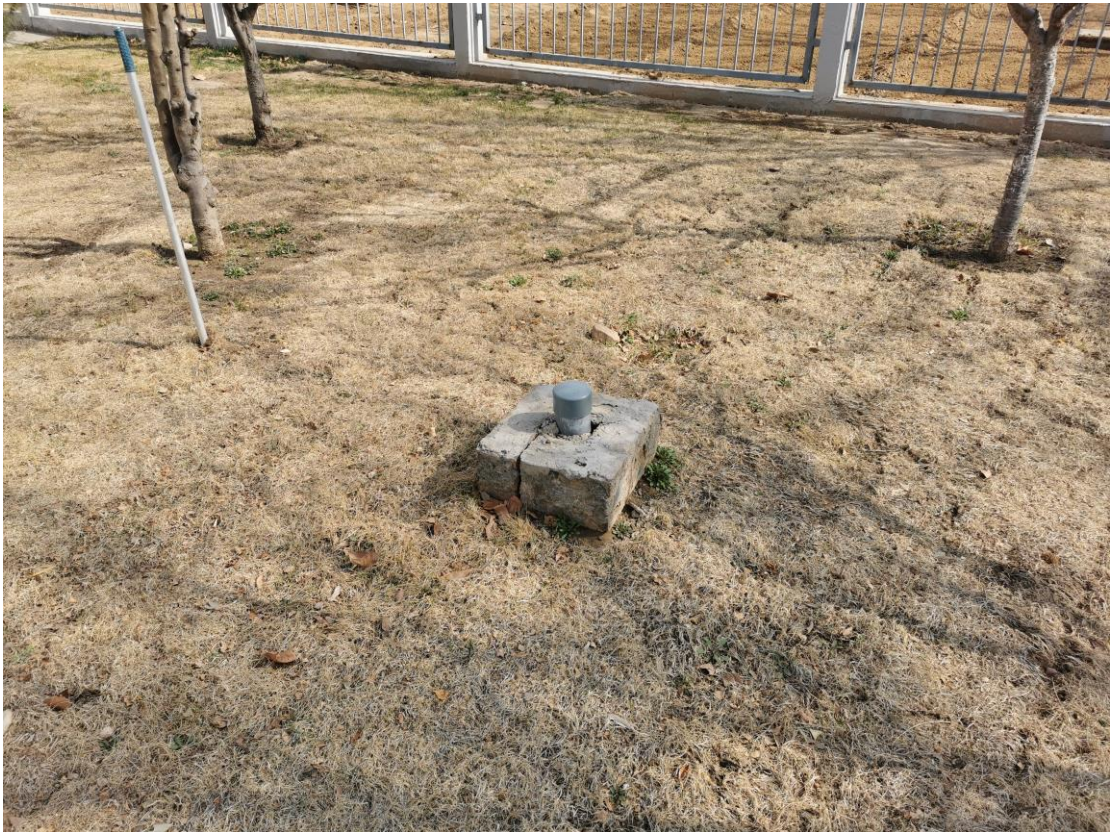
经现场调查监测井目前维护良好可以使用，具体见下图。监测井具备采样条件，但是在取样之前需进行洗井工作。

项目监测井建设于 2019 年,监测区域地下水位埋深在 20.8m~20.9m,建井深度 26.0m~29m。完成钻探及钻孔土壤采样后,在土壤钻孔内安装地下水监测井。监测井钻孔内部安装了内径 90mm 的 PVC 水管,水管与井壁之间的环形空间内装填了分选良好而且洁净的粗砂作为地下水过滤层。过滤层上方填有约 0.3m 厚的膨润土,用于密封地下水监测井。具体建井情况见下表,建井结构图见附件二。
