瑞萨半导体（北京）有限公司
土壤环境自行监测报告

瑞萨半导体（北京）有限公司

二〇二三年十月

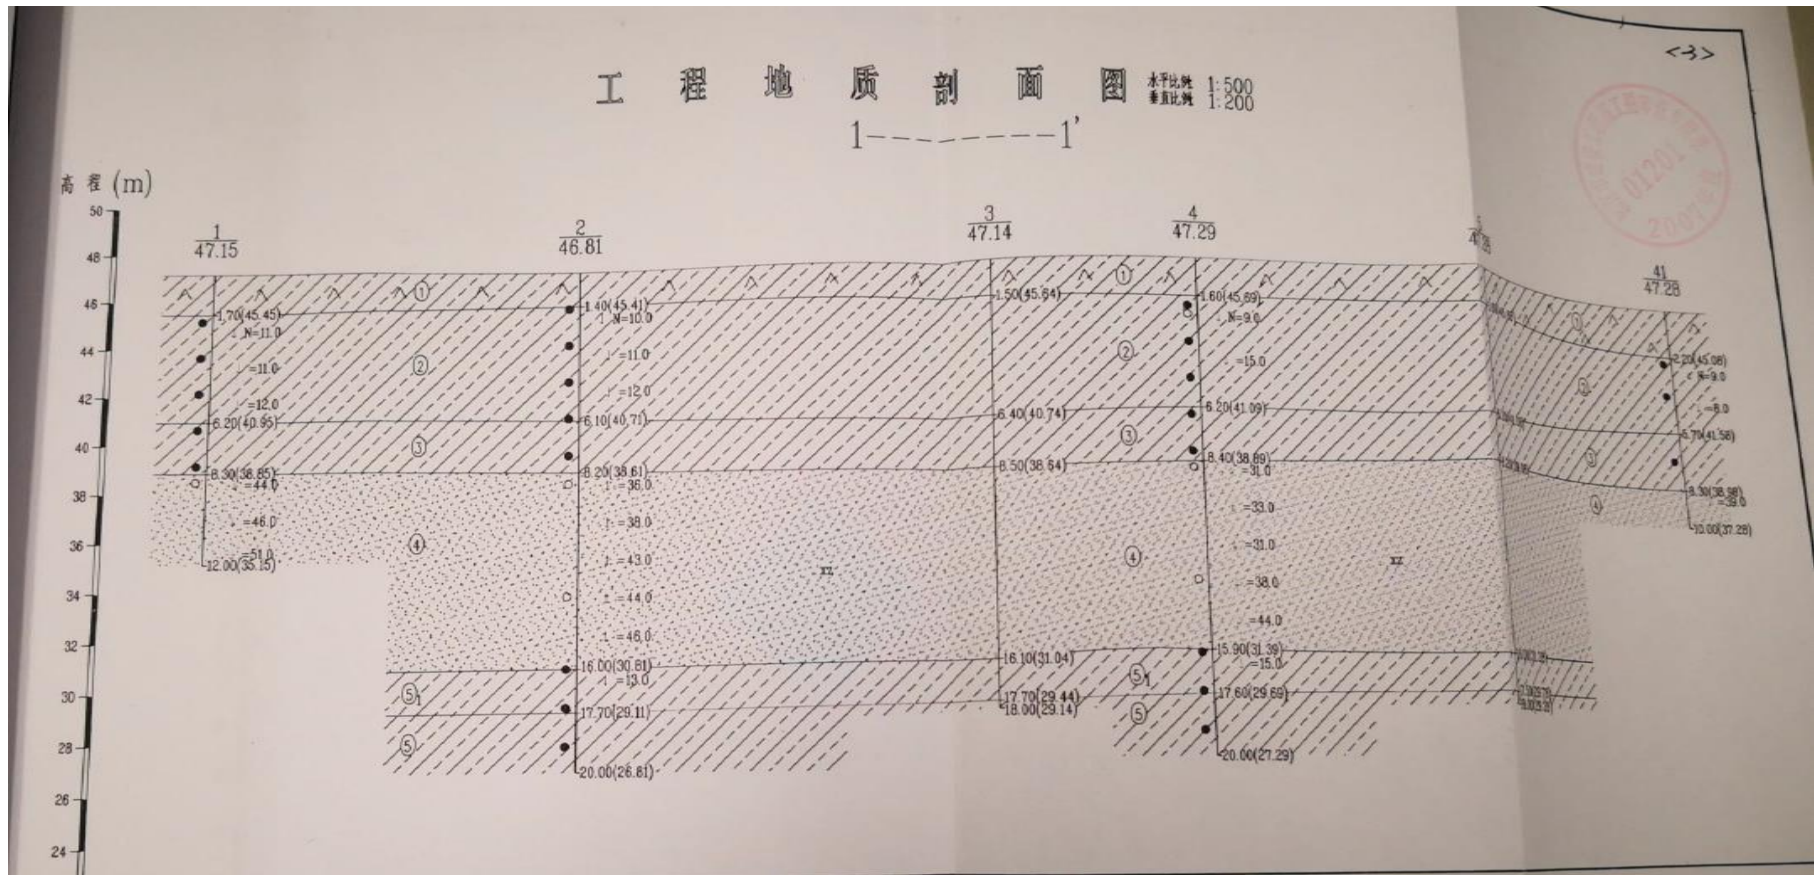
图 3-4 工程地质剖面图

项目地土壤从上至下为：①粉质粘土素填土层，黄褐色、湿、稍密，以粉质黏土为主，含灰渣、砖屑及植物根，本层厚度为 1.0~3.4 m。②粘质粉土层，褐黄色，稍湿，中密，含氧化铁、钙质等。局部夹砂质粉土、粉砂薄层，本层厚度为 2.3~5.2 m。③粉质黏土层，褐灰~黄灰色，可塑，含云母、有机质及钙质等，局部夹黏土薄

层。本层厚度为 1.0~3.2 m。④细中砂层，褐黄色，稍湿，密实，主要矿物成分为石英、长石、云母。本层最大揭露厚度 9.0 m。⑤粉质黏土层，褐黄色，含氧化铁等，本层最大揭露厚度 9.2 m。

现场钻探期间只有两个 25 m 深的钻孔见地下水，地下水类型为潜水，初见水位埋深 20.3~20.4 m，标高 26.99~27.38 m；静止水位埋深 19.7~19.8 m，标高 27.49~27.88 m；主要补给来源是侧向径流，地下水流向自西向东。

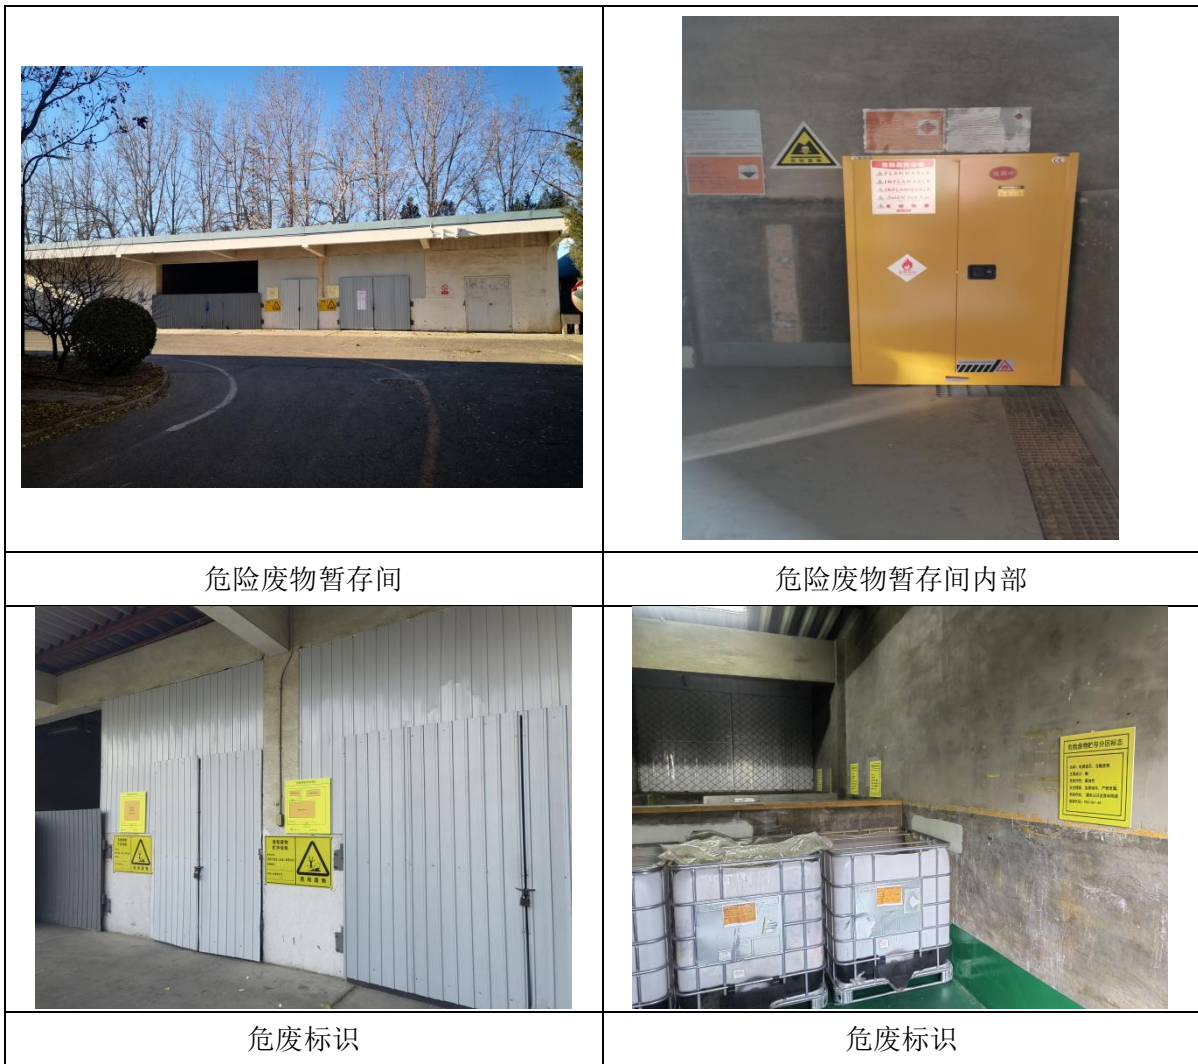
图 4-3 危险废物暂存间

RSB 公司在第一工厂西侧建有危险废物暂存间，严格按照《危险废物贮存污染控制标准》（GB18597-2023）建造，地面涂刷了防渗漏环氧树脂漆，四周设置了防泄漏沟槽。RSB 公司按照《危险废物识别标志设置技术规范》（HJ 1276-2022）要求设置了危废标签、危废贮存分区标志和危废贮存设施标志，详见图 4-3。

危险废物分类、分区存放，危废暂存场所粘贴危废管理制度，危险废物由专人收集、专人记录、专人处置，明确了危废管理的相关责任人；公司制定了危险废物意外事故应急预案，并储备有必要的应急物资，定期委托有资质单位收运处置。

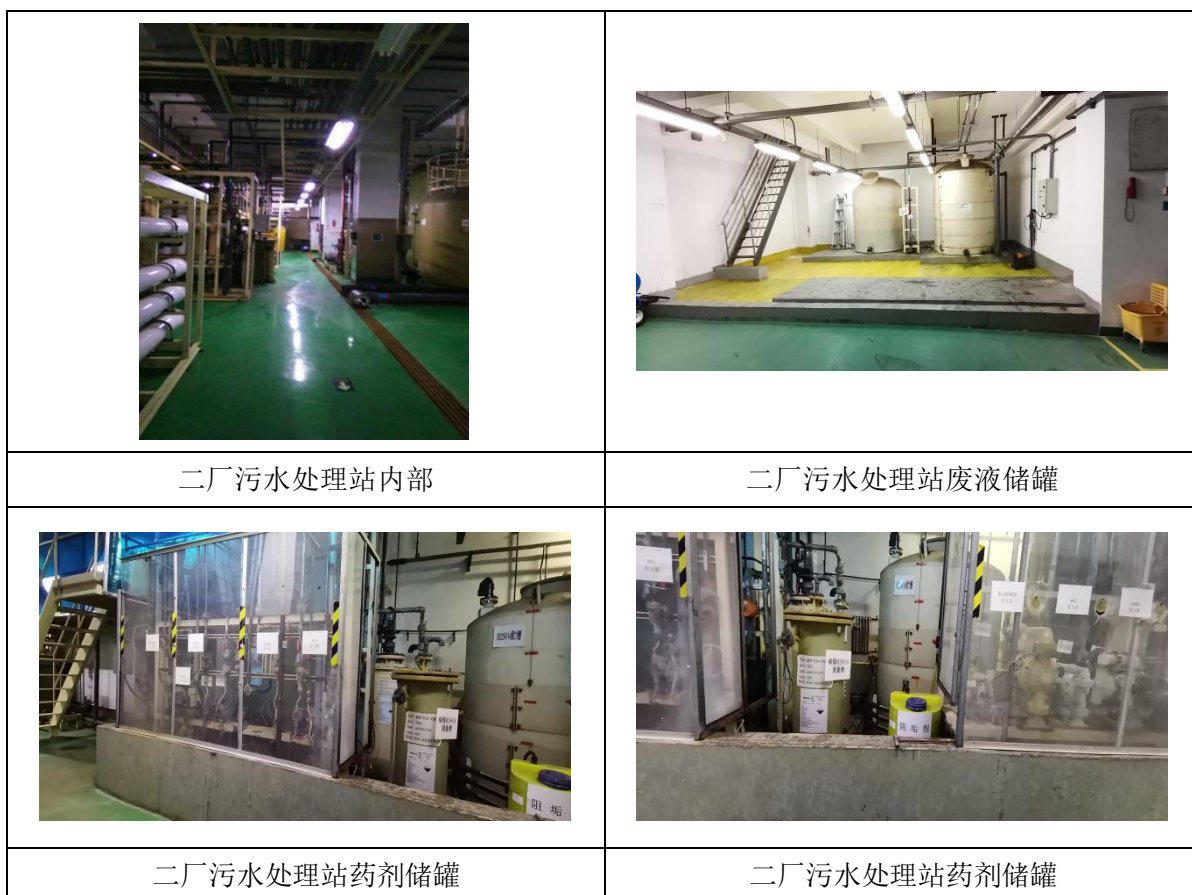
图 5-1 二厂污水处理站现状

(1) 水处理栋(二厂污水处理站):设有硫酸储罐、氢氧化钠储罐等药剂储罐和废液储罐,污水处理站地面均采取了防腐防渗措施,地面设置有导流沟,用于收集泄漏液体,且药剂储罐四周设有一定高度的围堰,用于收集围挡泄漏液体。

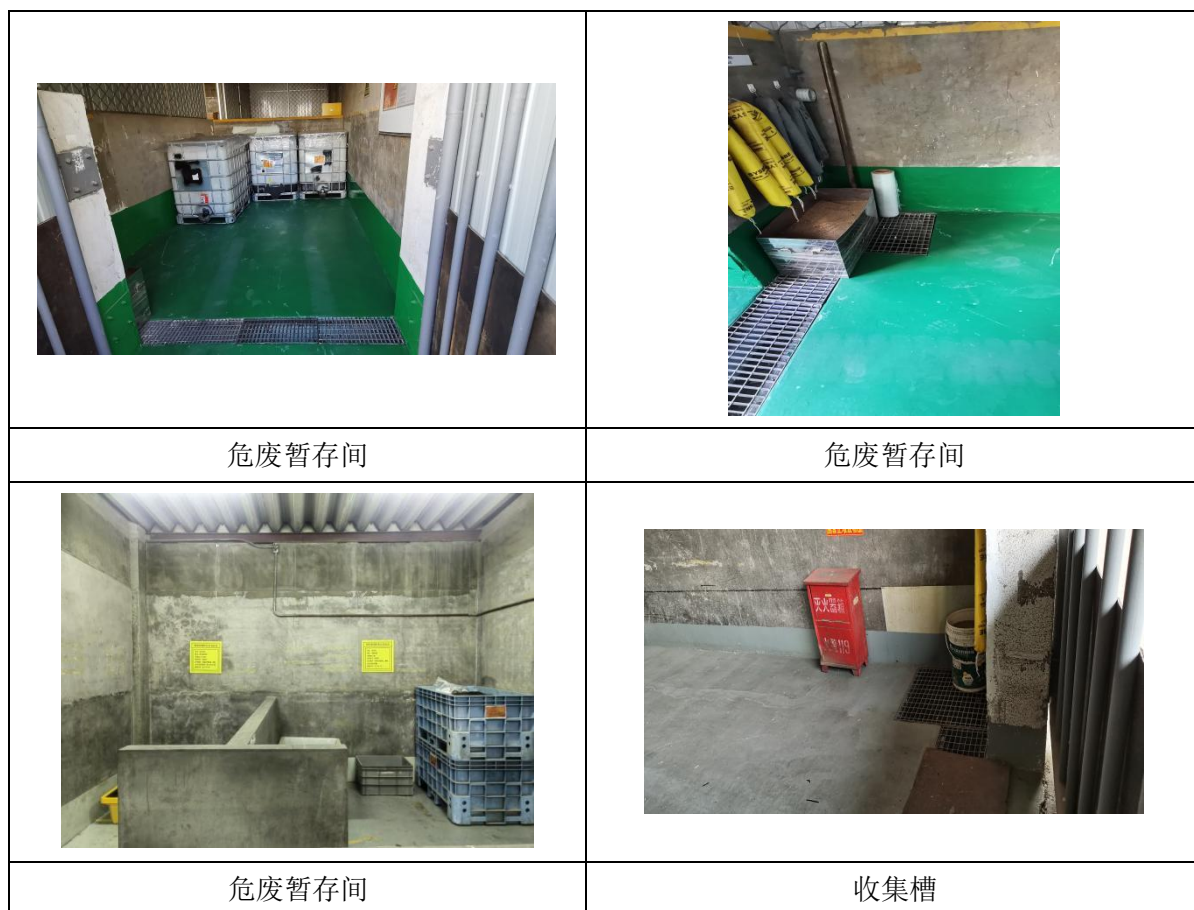
图 5-3 危废暂存间现状

(3) 一厂废弃物放置场（危废暂存间）：主要存放的危险废物包括电镀污泥、废滤芯、废有机溶剂、废油等，危废分类分区存放，定期由有资质单位收运处理。

危废间内地面硬化良好，并采取了防腐防渗措施，设置了用于收集泄漏液体的导流槽。

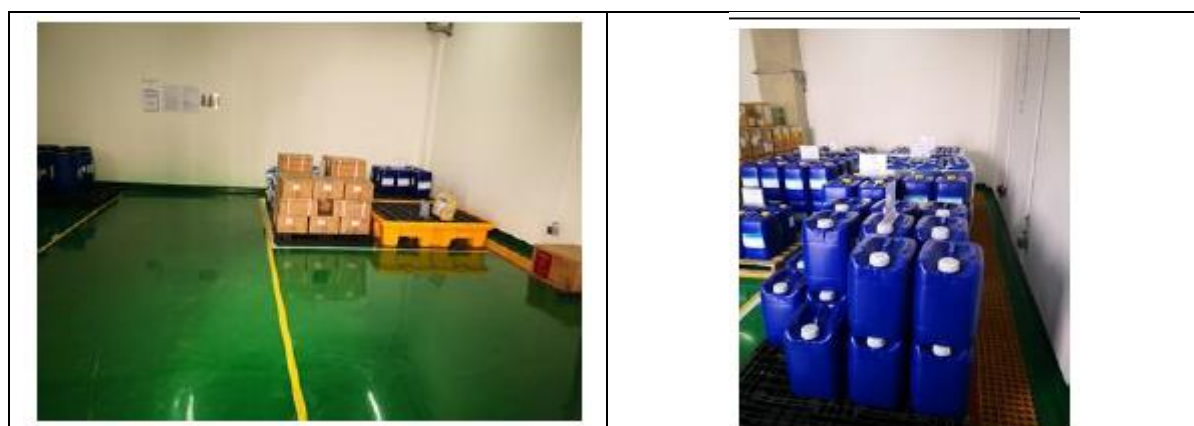
图 5-4 化学品库现状

(4) 化学品库：用于储存电镀液、盐酸、硝酸等原辅材料，液体原辅材料为桶装或瓶装，包装桶置于防泄漏托盘上；化学品库的地面硬化并采取了防腐防渗措施，设置了泄漏液体收集槽。

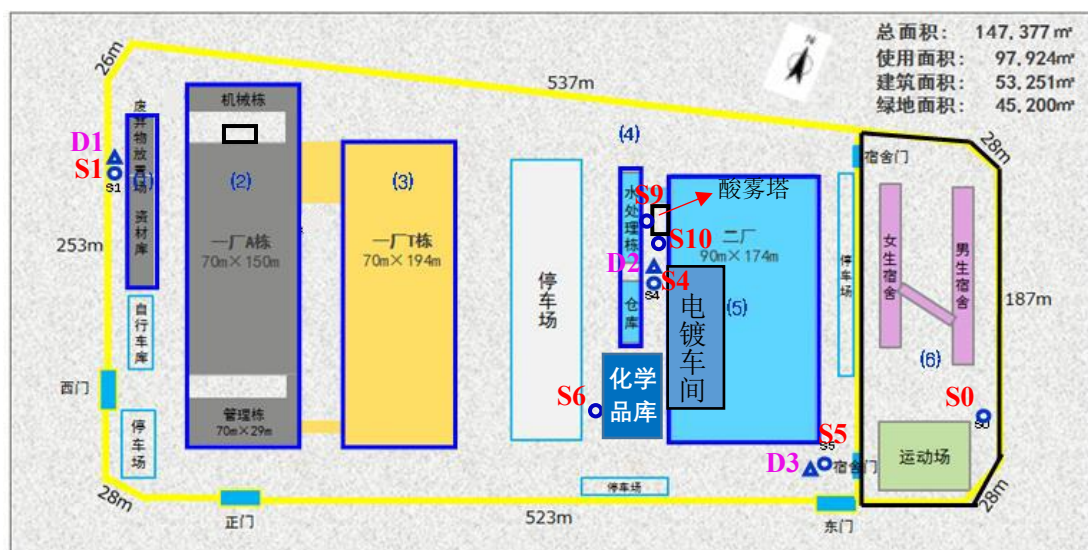
图 6-1 土壤、地下水监测点位图

序号	单元类别	重点监测单元	对应的监测点位	取样深度	点位布设位置	备注
1	/	/	S0	表层土壤 (0.2m 处)	点位布设在厂区 东侧宿舍区草坪 上	背景监测点
2	一类单元	水处理栋（二 厂污水处理 站）	S4	表层土壤 (0.2m 处)	点位布设在水处 理栋、二厂仓库 东侧草坪处	
3	二类单元	二厂厂房电镀 车间	S5	表层土壤、 (0.2m 处)	点位布设在二厂 厂房东南侧草坪	
4		一厂废弃物放 置场（危废暂 存间）	S1	表层土壤 (0.2m 处)	点位布设在厂区 西北角废弃物放 置场、资材库西 边草坪处	
5		化学品库	S6	表层土壤 (0.2m 处)	点位布设在化学 品库西侧	
6	/	二厂厂房酸雾 塔	S9、S10	表层土壤 (0.2m 处)	点位布设在二厂 厂房酸雾塔南侧	土壤监测点位 S9、S10 仅检测 pH。

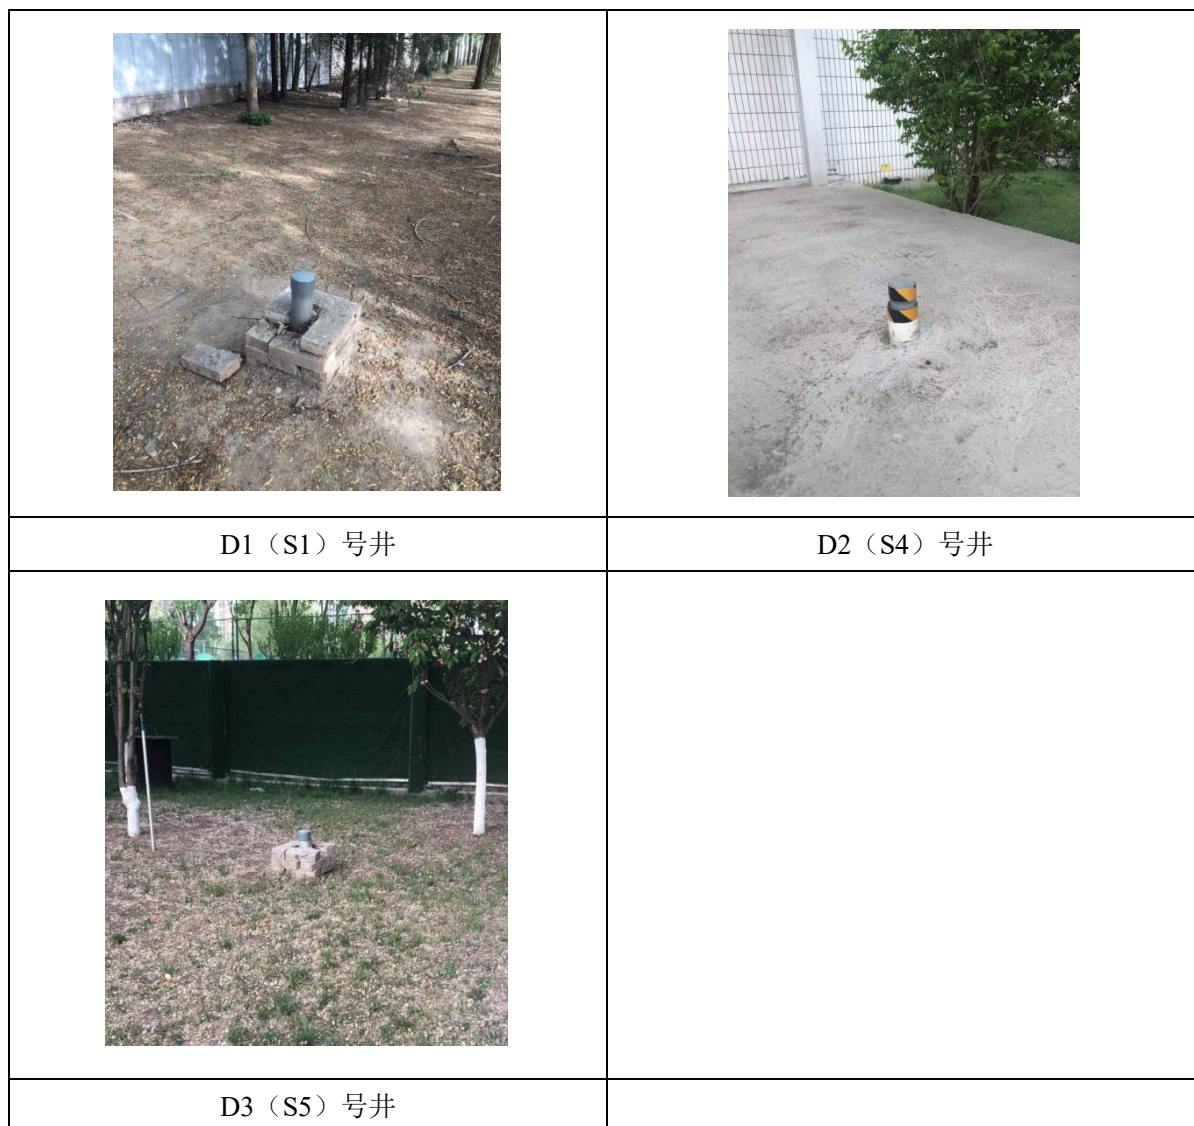
图 6-2 地下水监测井现状

经现场调查监测井目前维护良好可以使用，具体见下图。监测井具备采样条件，

但是在取样之前需进行洗井工作。
